# Letní horské chlěvy z Nového Hrozenkova

**Jejich transfer a rekonstrukce ve Valašském muzeu v přírodě**

*/ Summer mountain barns from Nový Hrozenkov  
Their transfer and reconstruction in the Wallachian Open Air Museum*

*Petr Lidák*

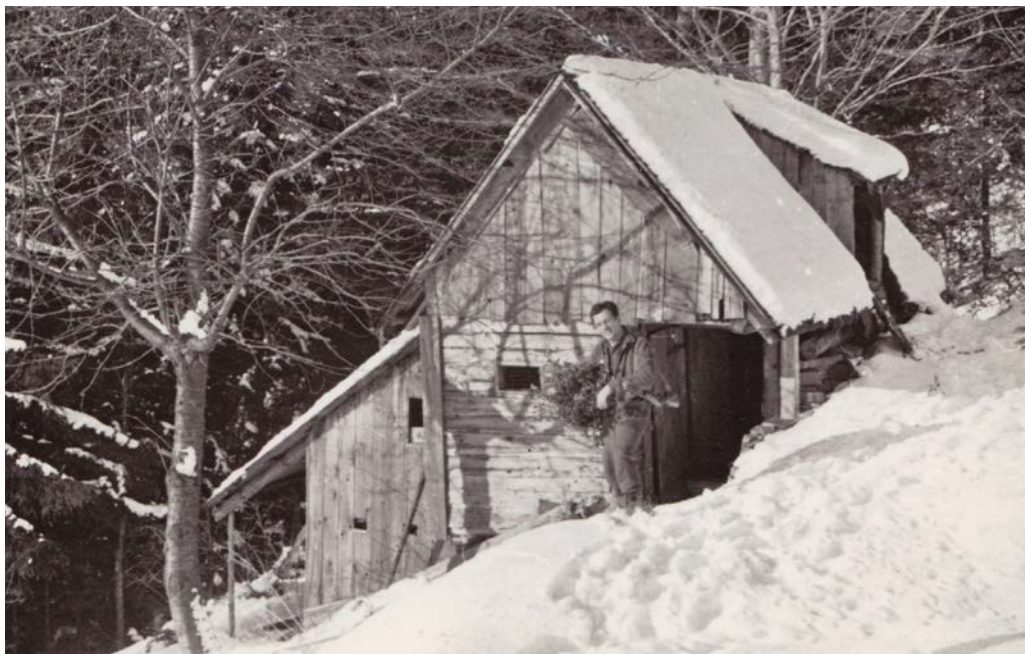
Obr. 2: Chlív na Pasekách pod Babínkem, 1968 (fotoarchiv autora článku) |

Paseka patřila k chalupě v místní části Závodí čp. 48 (staré čp. 319b), původních majitelů Vráželů, Orsáků, později Liďáků a Leskovjanů. Od usedlosti byla vzdálena přibližně 40 minut pěší chůze. Je doložená na indikační skice stabilního katastru z roku 1829 ve stejném rozsahu i v pozdějších letech 1879 a 1897 (MZA Brno, indikační skici Nový Hrozenkov, sign. 1766). Ani na jedné mapě však není zakreslena žádná hospodářská stavba. Paseku tvoří louka situovaná na severozápadním svahu pod Babínkem (parcelní číslo 2324) o dnešní výměře 6384 m<sup>2</sup>, kterou protíná zhruba uprostřed vozová cesta pokračující dál na sousední, v 60. letech minulého století zalesněnou paseku. Zhruba na jejím konci rovnoběžně s okrajem cesty byl asi metr pod úroveň terénu zahrouben chlív, čelním štítem obrácený k jihu a horní okap jeho střechy kopíroval západní hranici cesty. Základní konstrukci tvořil srub o ploše 10 m<sup>2</sup> z částečně otesaných převážně jedlových, méně pak smrkových trámů vázaných ve dvou rozích na rybinový spoj. Protější rohy byly vsazeny do sloupku. Stavba sestávala z osmi trámových věnců délky 4 m a šířky 3,15 m. Světlá výška stropu dosahovala 1,8 m, celková výška po hřeben střechy byla 3 m.

Terén na obou okapových stranách vyrovnávala nasucho vyskládaná kamenná podezdívka, v rozích zpevněná jilem. Ze spodní strany dosahovala výšky až 120 cm. Na protější straně pod patou cesty byla vyskládaná stěna z kamenů až do výšky 150 cm, na níž byla posazena už jen podkrokevnice. Spáry mezi trámy byly z vnitřní strany vyplněny nahrubo opracovanými smrkovými, habrovými, jasanovými a jinými větvemi. Z venkovní strany byly později přibité prkenné lišty z odkorků.

Střecha chlíva byla sedlová, krovy byly zhotovené z hrubě otesané smrkové kulačtiny menších průměrů, pobité deskami rovnoběžně s hřebenem, a pokrytá térovým papírem, v 50. letech minulého století při poslední opravě pak tabulovým pozinkovaným plechem. Z čelní strany byl vytvořený asi metr široký přesah střechy nad vstupem. Štíty byly z nestejně širokých hraněných svíse kladených desek s mezerami bez lištování. Těsně pod přesahem střechy byla jen na jižní straně ještě přibitá prkna patr-

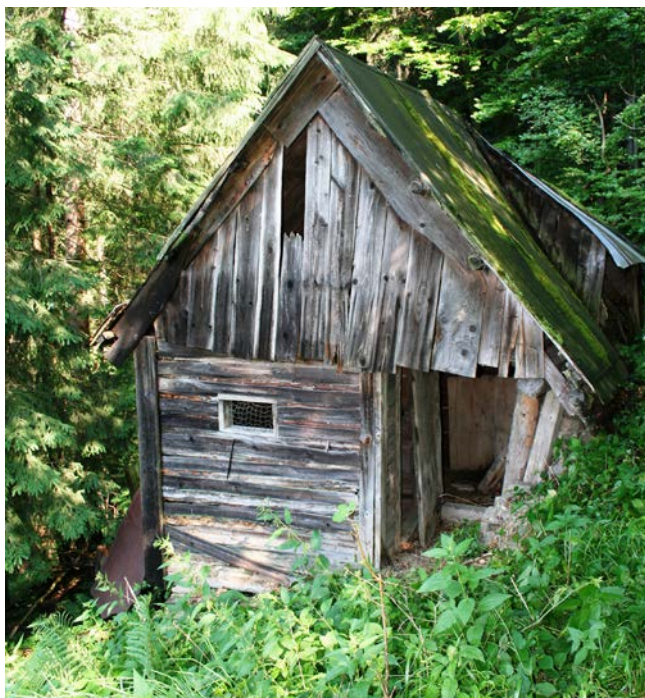
Obr. 3: Chlív na Pasekách pod Babínkem – stav v roce 2018  
(fotoarchiv Národního muzea v přírodě – Valašského muzea v přírodě) |

K transferu stavby došlo na podzim 2018. V dobrém stavu byl pouze základní srub chléva, a to jen díky novějšímu pokrytí střechy pozinkovaným plechem při poslední opravě v 50. letech 20. století. Přední kůlna i krovy byly ve špatném technickém stavu, poškozené jak dřevokazným hmyzem, tak i zetlením dřevní hmoty. Srub byl na místě rozebrán muzejními tesaři, jednotlivé prvky byly označeny kovovými štítky. Vzhledem k tomu, že stál v nepřístupném terénu, byly zachovalé trámy ručně smykem přiblíženy k potoku do údolí a teprve tam naloženy na vlečku traktoru. Kromě stěnových trámů se podařilo zachránit i několik dalších prvků – ostění dveří a oken, dveře kůlny, několik desek ze štítu, lišty z vnitřního prostoru kůlny i opracované větve, které vyplňovaly spáry mezi trámy uvnitř chléva. Nezachovalo se žádné vnitřní vybavení a podle svědectví pamětníků uvnitř chléva jesle ani koryto nebývaly. Zůstala pouze stolička na dojení, tvořená sedací deskou na rozbíhavých hůlkových nohách.

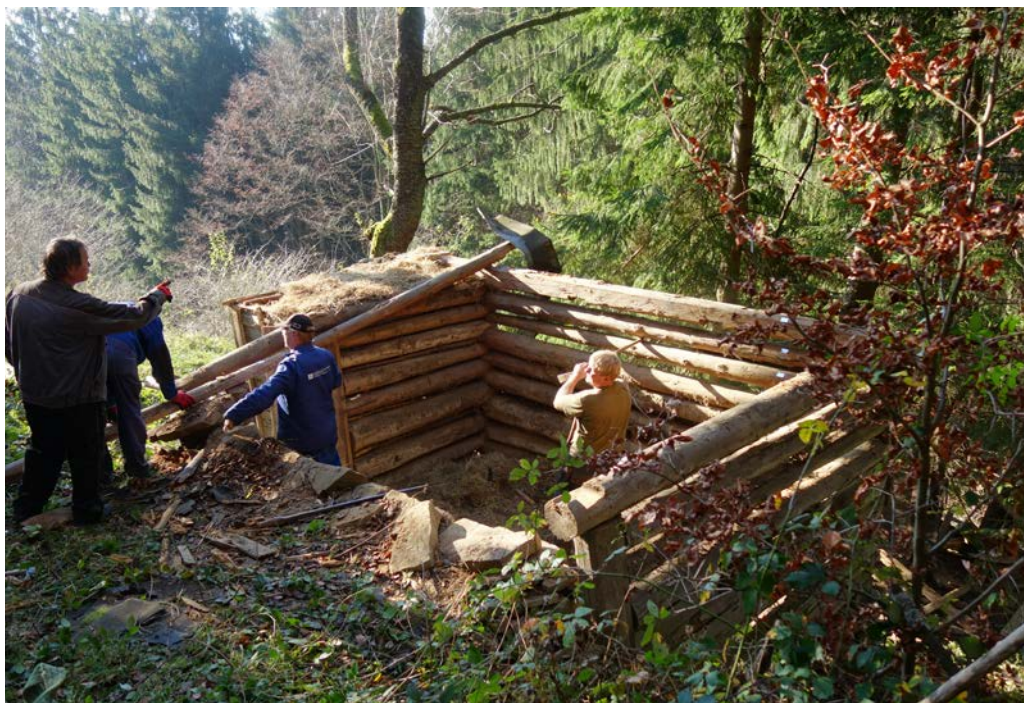
Obr. 4: Demontáž chléva na Pasekách pod Babínkem 2018  
(fotoarchiv Národního muzea v přírodě – Valašského muzea v přírodě)

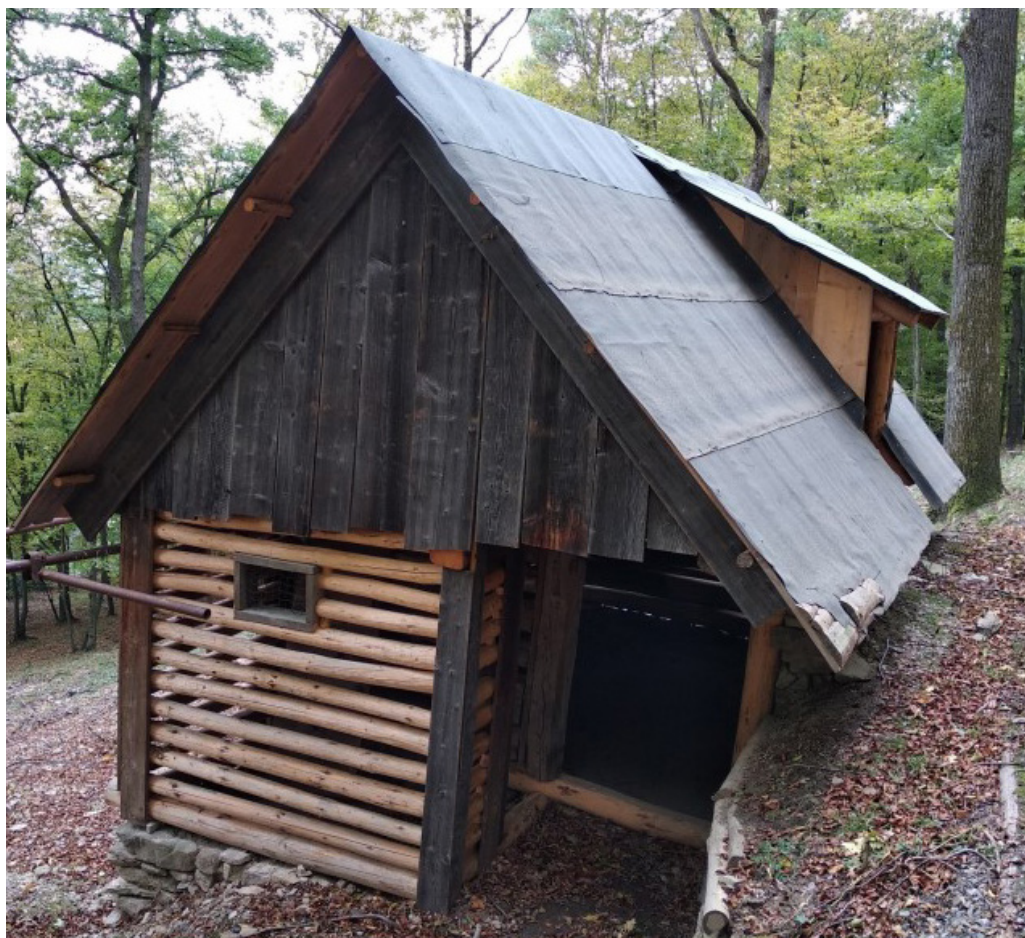
Obr. 5: Chlív z Pasek postavený v areálu Kolibiska 2021  
(fotoarchiv Národního muzea v přírodě – Valašského muzea v přírodě)

Srub byl následně během zimy pracovníky muzea sestaven v tesařské hale, poškozené dřevo nahradily nové prvky. Kůlna pod přesahem střechy byla rekonstruována dle technické a fotografické dokumentace. Vstupní dveře byly vyrobeny v kopii podle původních druhotně využitých na jiné hospodářské stavbě. V roce 2019 byl chlív nově umístěn na okraj areálu Kolibiska nad horizontem Valašské dědiny do svahu Karlova kopce pod Jurkovičovou rozhlednou. V těchto místech došlo ještě předtím k vytvoření menší paseky vymýcením náletových dřevin (habrů a buků). Zasazení letního chlívu do terénu poměrně věrně simuluje původní situaci paseky v Novém Hrozenkově, ač ve značně minimalizované podobě. Jejím středem prochází vozová cesta jako v původní situaci a nad ní bylo vytvořeno i menší políčko s ovsem. Na okraji paseky pomalu vznikají hromadiska ze sesbíraného kamení. Pro expoziční účely chybí ještě výsadba třešně a dvou planých třešní tzv. vrabčinek. V případě, že se najde pramen, tak také vyhloubení studánky. Expozice nastíní poslední fázi hospodaření před polovinou 20. století, kdy ve chlívě bývaly během léta dvě krávy, majitelé tam sušili seno na ostrévkách a obhospodařovali pole s bram-

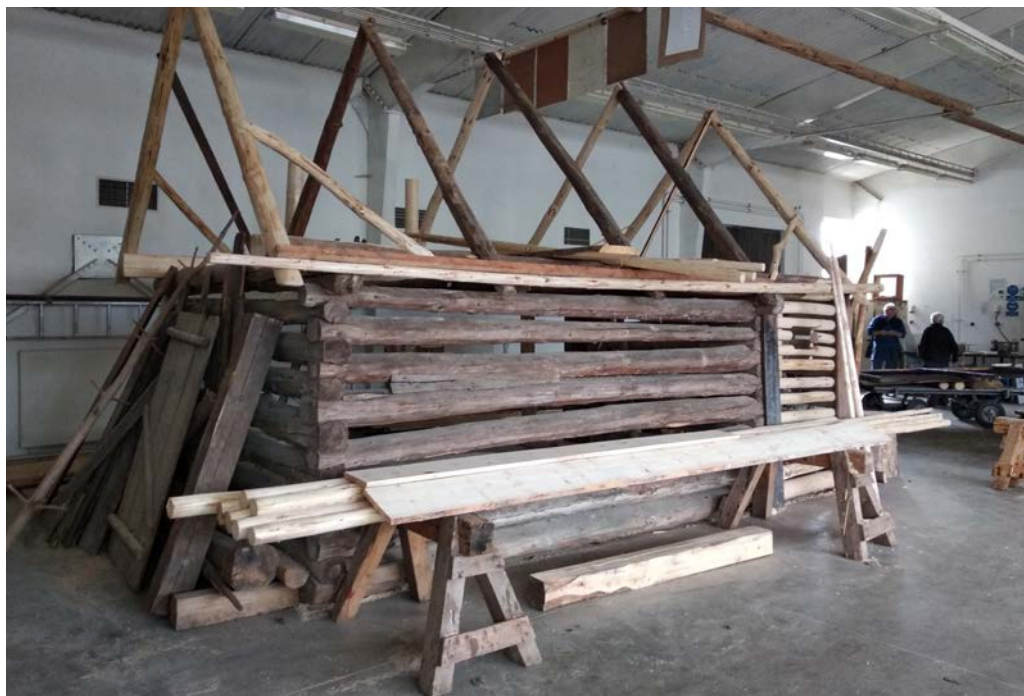
Obr. 6: Probíhající rekonstrukce chlěva v tesařské hale Valašského muzea v přírodě, 2020 (fotoarchiv Národního muzea v přírodě – Valašského muzea v přírodě)

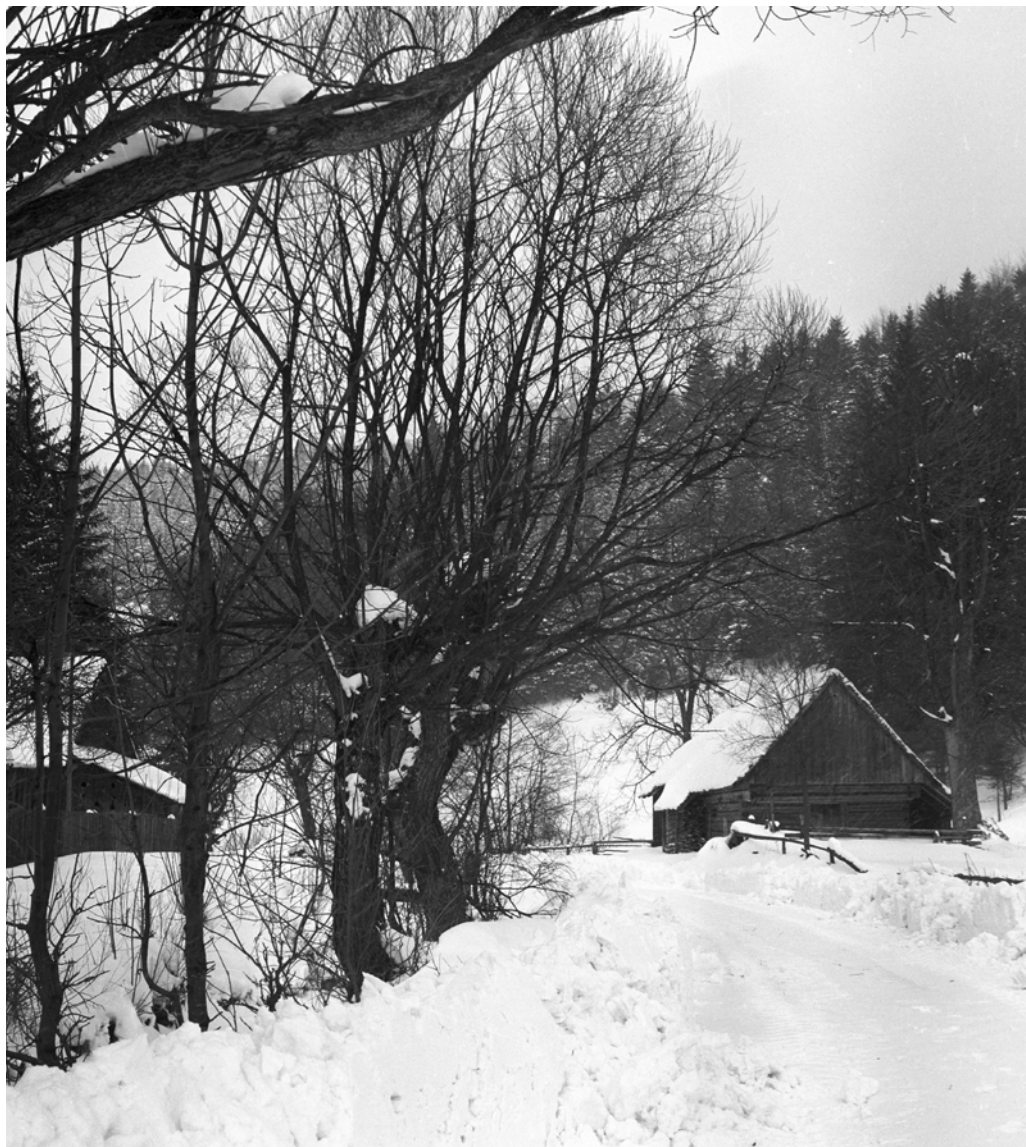
Obr. 7: Chlév v údolí Malá Brodská, 1973  
(fotoarchiv Národního muzea v přírodě – Valašského muzea v přírodě)

Srub situovaný v rovinatém terénu u hlavní cesty vedoucí údolím byl založený jen v rozích na kamenech, velký kámen byl navíc podložený uprostřed pod prahovým trámem na čelní štítové straně. Stavba o ploše 18 m<sup>2</sup> byla sroubená ze stejně silných otesaných převážně jedlových a méně smrkových kmenů sestavených na rybinový spoj, bez lištování spár mezi trámy. Na šířku měřila 4,8 m a délka trámů dosahovala 7,5 m. Celková výška stavby po hřeben činila 5,5 m. Stěny tvořily věnce z osmi až devíti trámů. Na obou okapových stranách byla prořezána menší větrací okna. Sedlová střecha měla výrazný přesah podkrokovnic tak, aby protažená kryla čelní štítovou stranu se vstupem. Pokrývala ji betonová a pálená taška, původně však šindel. Desky štítu přibližně stejné šířky byly svisle ložené bez lištování spár. Do podstřeší, kam se ukládalo seno, se vstupovalo vrátky v zadním štítu.

Povalový strop nesly čtyři stropnice. Smrkové „dýle“ byly protažené stejně jako přesah střechy nad vstup, kde zapadaly mezi dva trámy. Horní trám posazený na

předsazených podkrokevnicích držel střechu. Spodní trám byl zapuštěný do čepů na koncích podkrokevnic, navíc na obou koncích stažen kovanou železnou kramlí. Uprostřed trámů z čelního pohledu tesař vytvořil ještě spoj pomocí tzv. mašle, kdy do zářezů obou trámů vsadil dřevěnou spojnicí s rozšířenými konci. Svlakové dveře ze čtyř širokých prken byly zavěšené na kovaných pásových pantech s oky, které zapadaly do trnů ve sloupku. Uzamykaly se na železnou petlici a kované očko, kam se dával visací zámek. Ostění vstupu tvořily mohutné tesané sloupy, do nichž byly vsazeny stěnové trámy. Vnitřní prostor byl rozčleněn ohrádkou z drobné smrkové

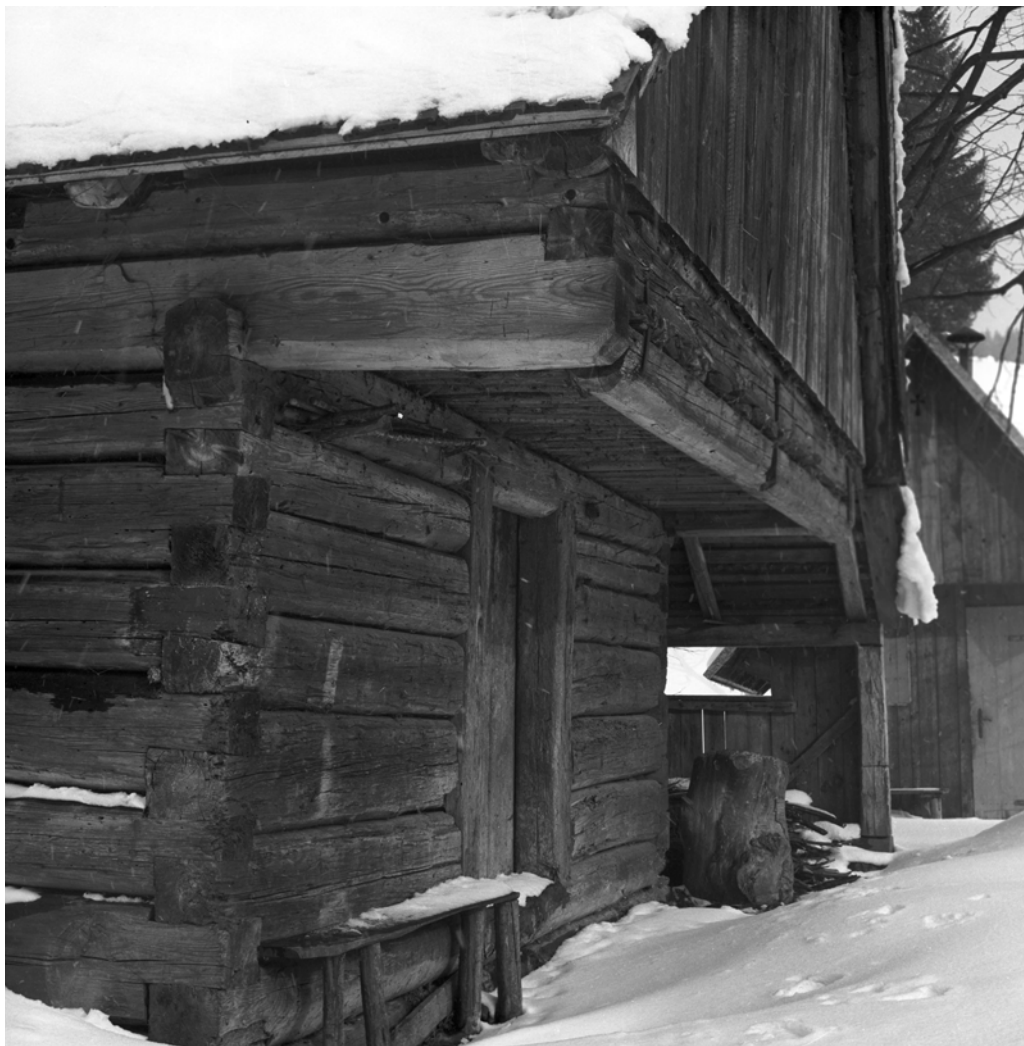
Obr. 8: Chlív v údolí Malá Brodská, 1973  
(fotoarchiv Národního muzea v přírodě – Valašského muzea v přírodě)

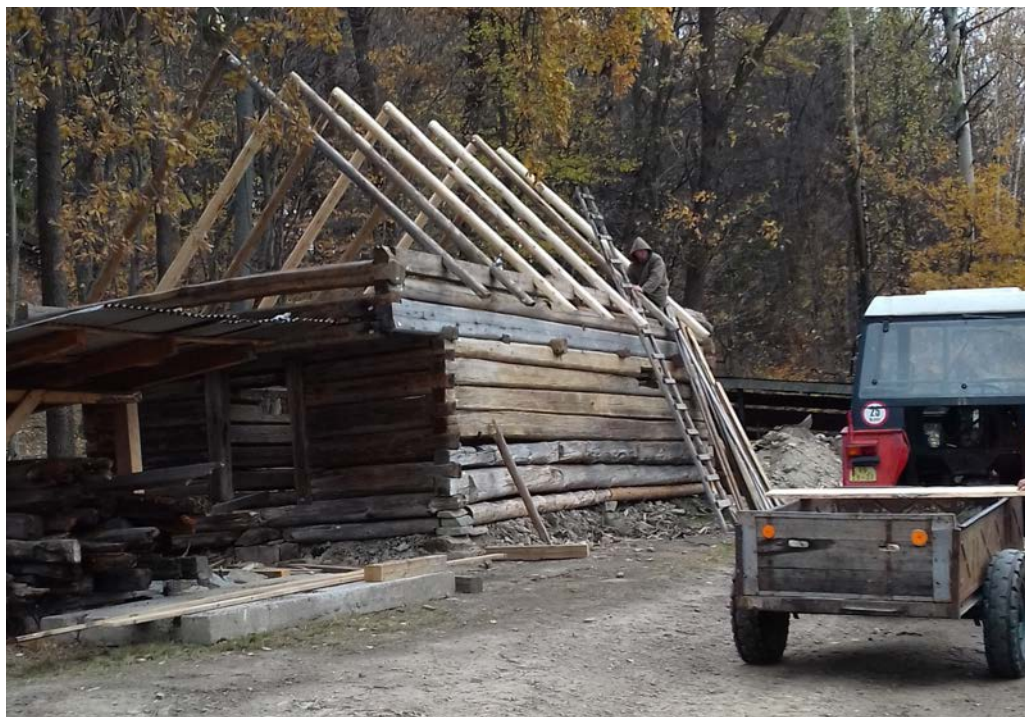
Obr. 9: Výstavba chléva z Brodské na Kolibiskách, říjen 2019 (fotoarchiv Národního muzea v přírodě – Valašského muzea v přírodě)

V květnu 2019 chlév demontovali pracovníci tesařské dílny Valašského muzea v přírodě. Stejně jako u předchozí demontáže byla nejprve pořízena jeho podrobná stavebně-technická a fotografická dokumentace. Následně se jednotlivé dřevěné prvky označily plechovými štítky s čísly. Teprve potom byl srub rozebrán a převezen do Valašského muzea, kde byl znovu ještě v tom roce rekonstruován opět pracovníky technického útvaru. Jeho umístění na okraji nového areálu Kolibiska pod Karlovým kopcem poblíž hlavní komunikační trasy navazuje na původní lokalizaci v Novém Hrozenkově – údolí Brodská. Představuje poslední fázi hospodaření rodiny Orságů, kdy zde v létě bývala kráva a jen několik ovcí.

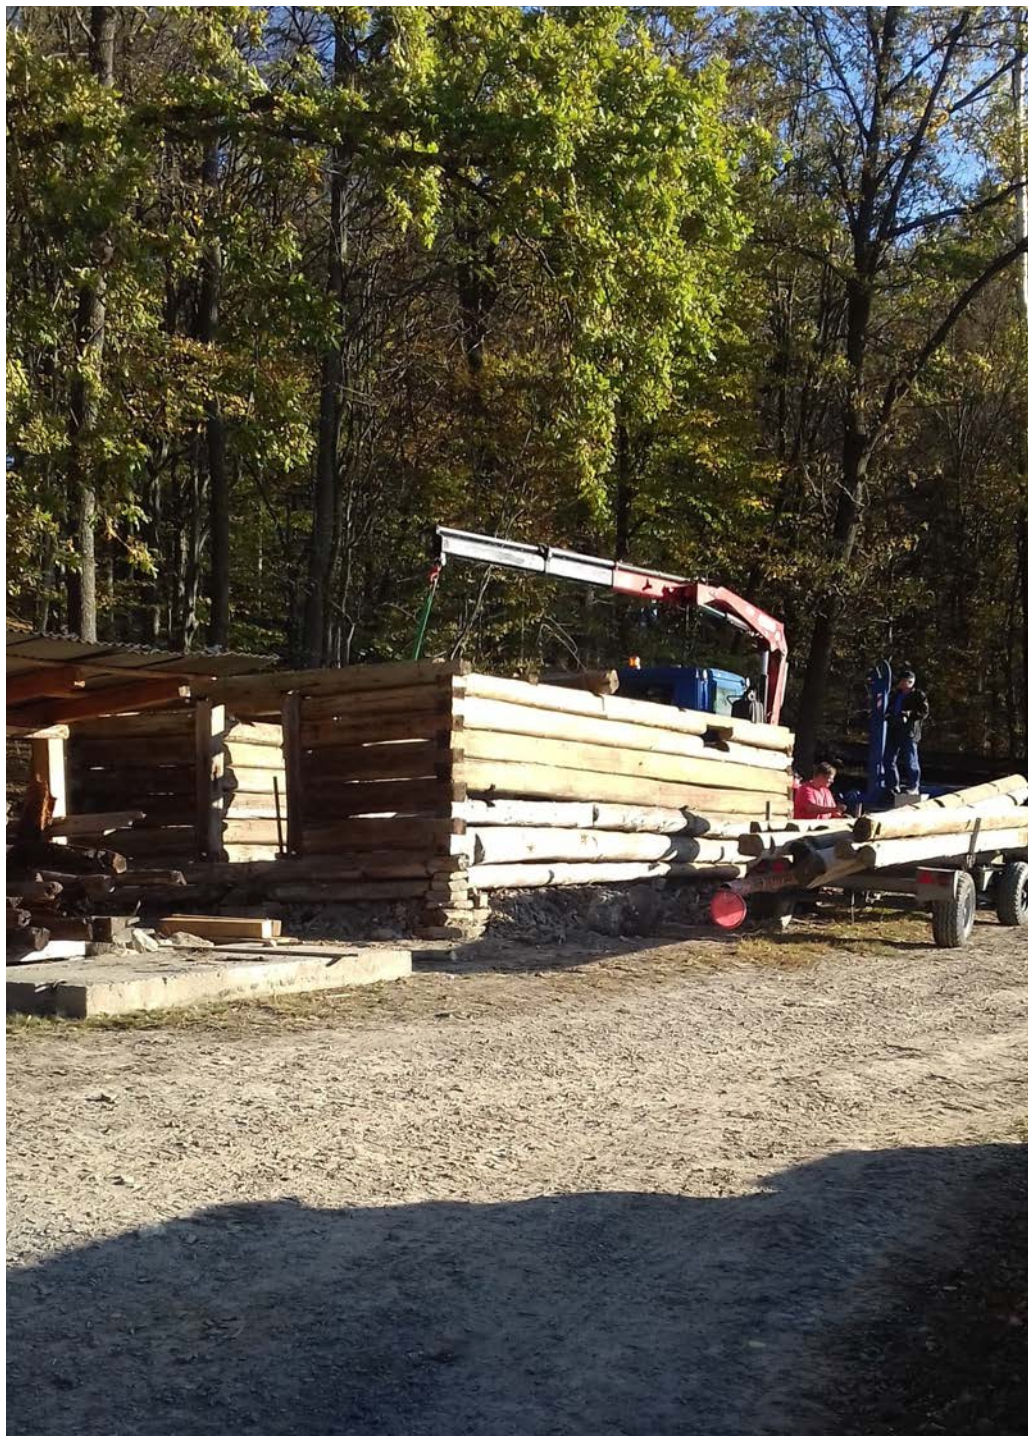
Obr. 10: Výstavba chlěva z Brodské na Kolibiskách, říjen 2019 (fotoarchiv Národního muzea v přírodě – Valašského muzea v přírodě)

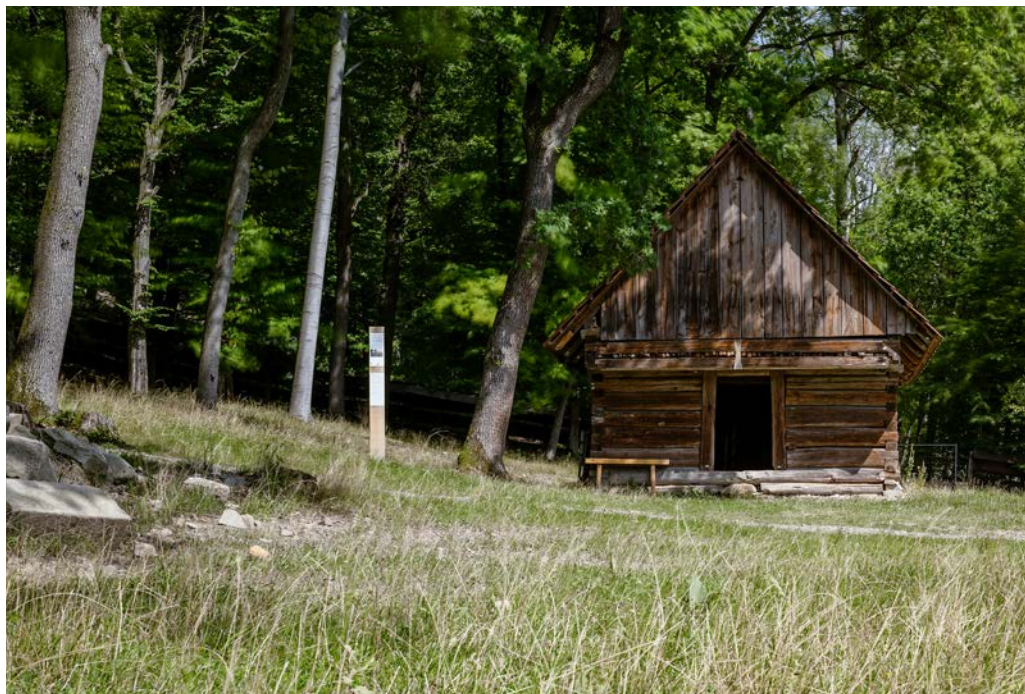
Obr. 13: Chlév z Brodské v areálu Kolibiska s výstavou prezentující „cestu“ stavebních objektů do muzea v přírodě, 2023 (fotoarchiv Národního muzea v přírodě – Valašského muzea v přírodě)

Od loňského roku je uvnitř chléva nainstalovaná výstava představující návštěvníkům na třech válcových panelech jakým způsobem se do muzea dostávají stavební objekty. Na vybraných příkladech ukazuje složitou cestu stavby z původního prostředí do expozičního areálu muzea. Přibližuje tak práci, na níž se podílí celá skupina muzejních pracovníků. Na počátku odborný kurátor vytipuje stavbu v terénu a pořídí prvotní etnografickou dokumentaci zahrnující výzkum archivních materiálů a informace získané rozhovorem s pamětníky. Stavební technik poté objekt zakreslí

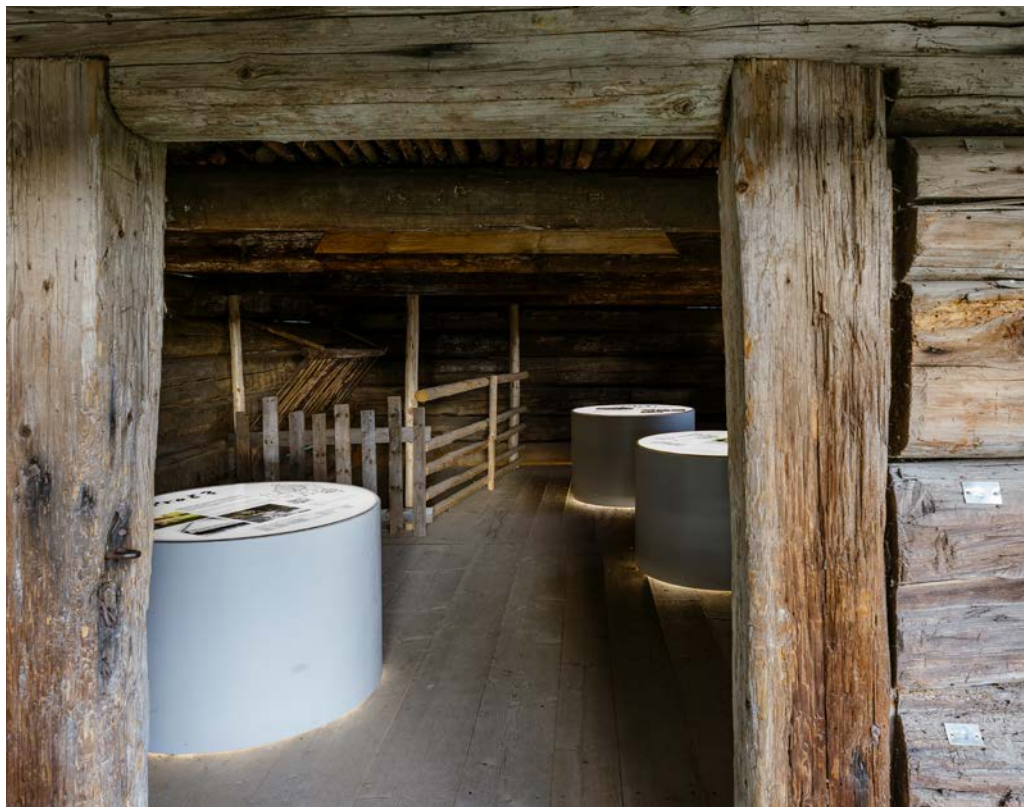
Obr. 12: Chlív z Brodské v areálu Kolibiska s výstavou prezentující „cestu“ stavebních objektů do muzea v přírodě, 2023 (fotoarchiv Národního muzea v přírodě – Valašského muzea v přírodě)
